AGENCE DE REGULATION DES MARCHES PUBLICS (ARMP)- NIGER

MARCHES PUBLICS DU LOT 2 : REGIONS D'AGADEZ, DOSSO ET TAHOUA

RAPPORT D'AUDIT DE MATERIALITE PHYSIQUE DES MARCHES PUBLICS

Période du 01 janvier 2014 au 31 décembre 2014

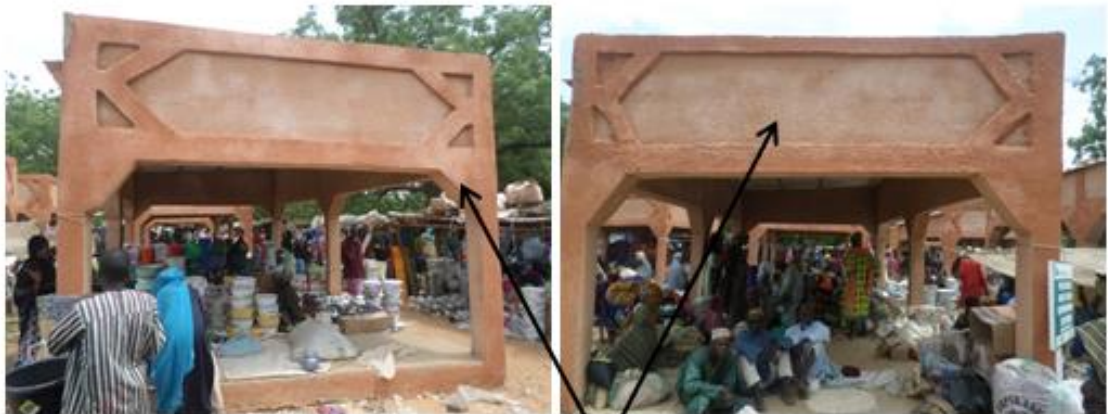
Teinte des enduits tyroliens non uniforme

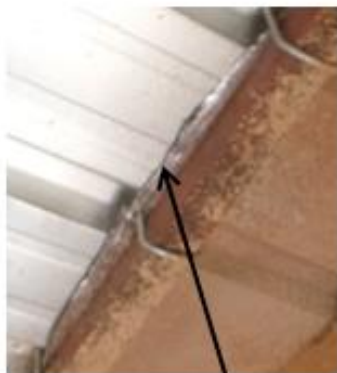
Pax aluminium au lieu du feutre bitumeux

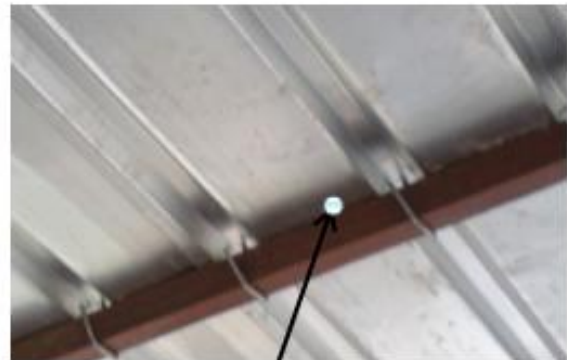
Feutre bitumeux non posé

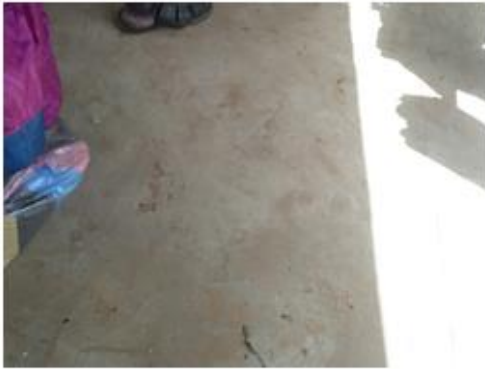
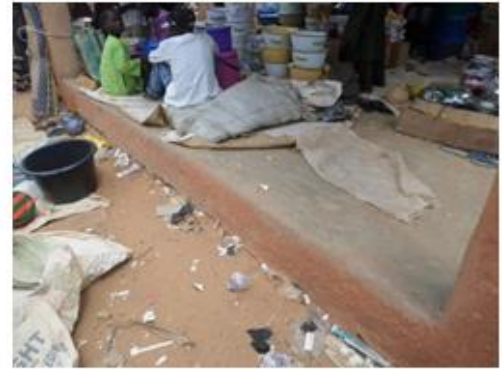
Dalle au sol non bouchardée et sans joint

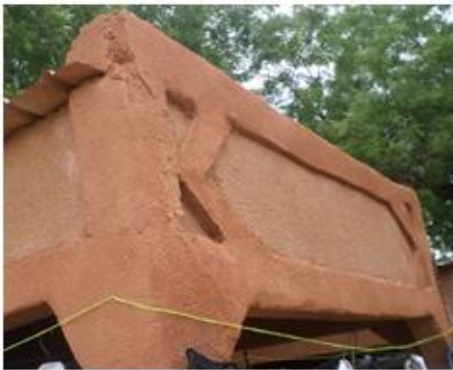
Eléments décoratifs non uniforme

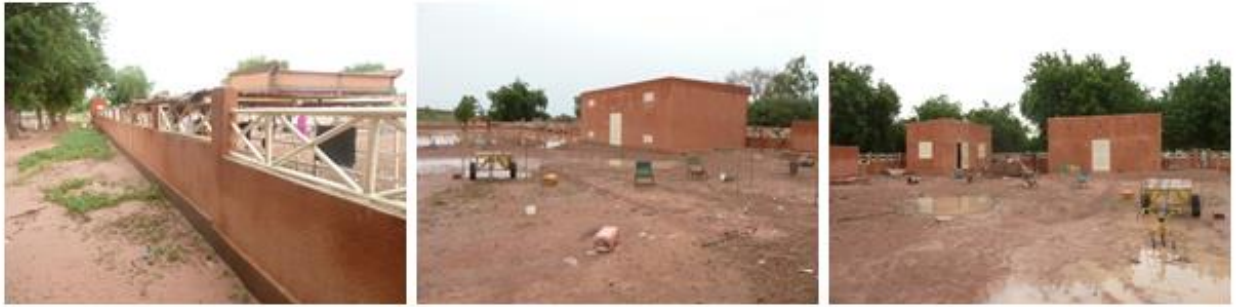
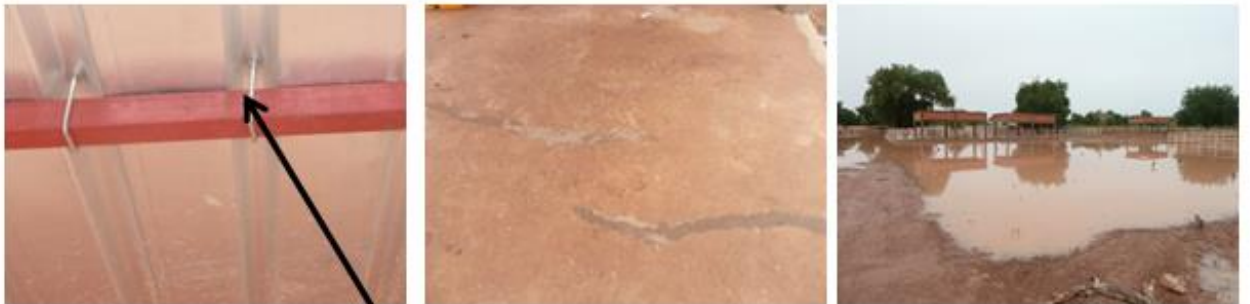
toilettes du gardien du fait des affouillements du
soubassement constatés.

Pas de feutre bitumé sur le tube carré. Dalle au sol non bouchardée

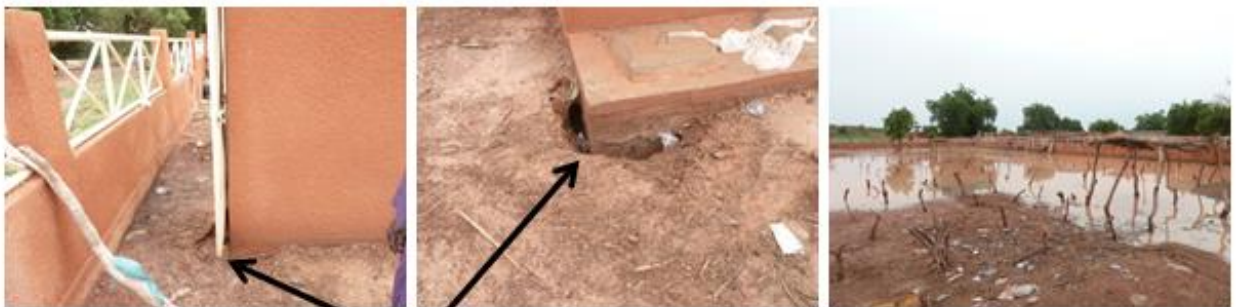
Affouillement due à l'érosion hydrique
dans la cour

Eau pluviale stagnante

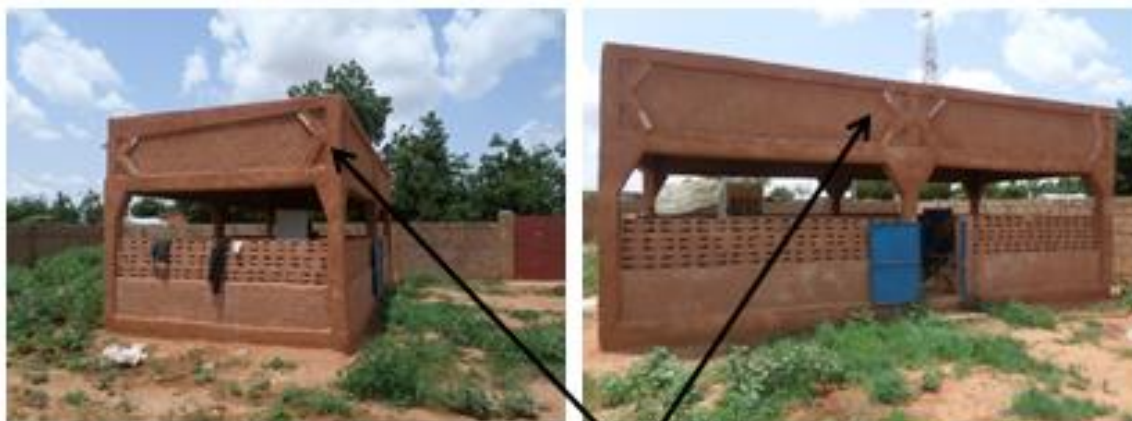
Planches de coffrage non enlevées

- Le contrôle doit veiller à ce que toutes les imperfections et manquements soient corrigés avant la réception définitive des travaux,
- Les bénéficiaires doivent assister à la réception provisoire des travaux et signer sur le procès-verbal,
- Les bénéficiaires doivent être sensibilisés sur l'entretien des bâtiments et de la cour,
- Il a été constaté l'existence d'une plaque signalétique d'un organisme de financement à l'entrée de la coopérative alors que ce dernier n'a pas contribué au financement du projet. Il y a lieu de prendre les précautions nécessaires afin d'éviter la confusion quant à la source de financement du projet.

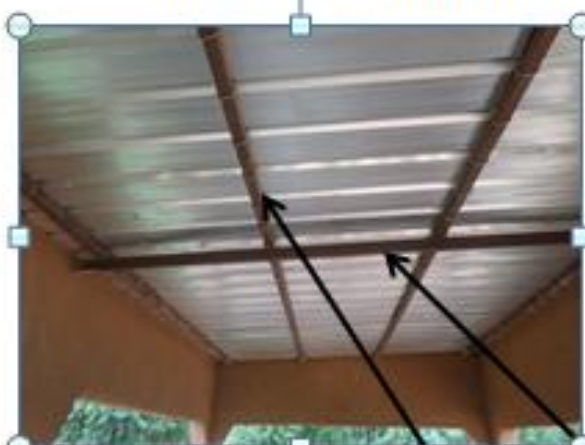
Peinture non appliquée sur tube carré et IPN

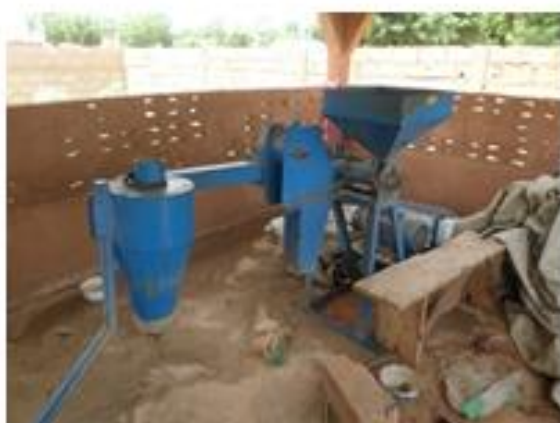
Chape au sol non bouchardée

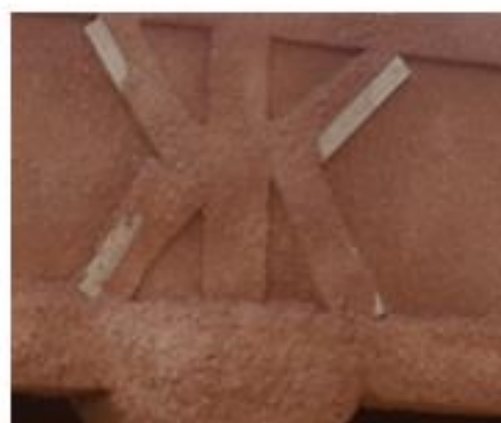
Mauvaise exécution de l'enduit tyrolien

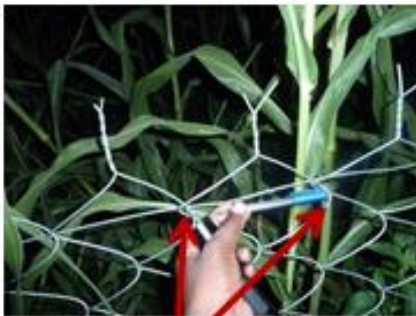
Maille supérieure à 100mm

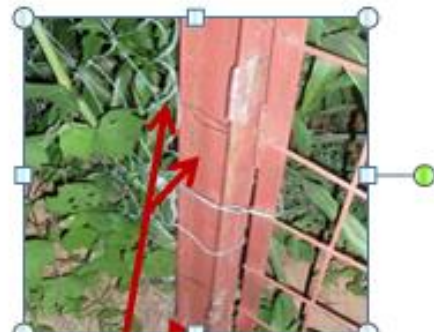
Paumelles dessoudées

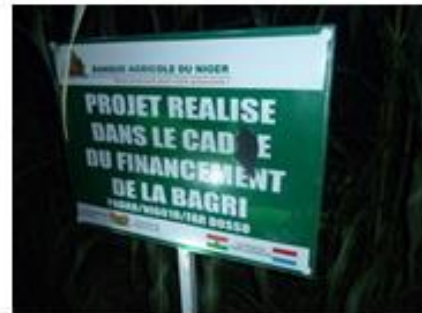
Panneau d'une banque qui n'a pas financé les

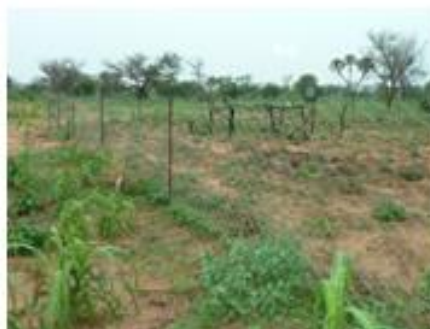
- La clôture grillagée et tous les ouvrages prévus dans le projet ont été réalisés,
- Le grillage de la clôture a été trop tendu à la pose et les mailles sont d'environ 150mm au lieu de 100mm

Clôture grillagée

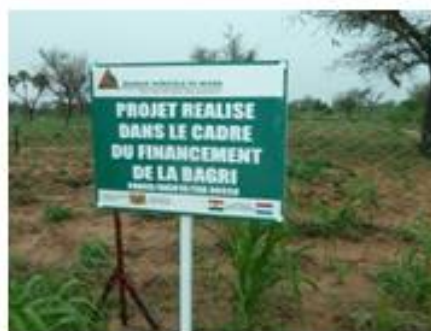
Panneau d'une banque qui n'a pas financé les travaux

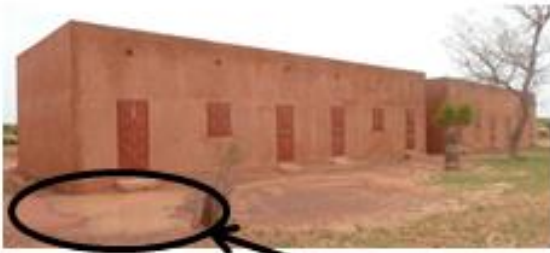
Façade principale : stagnation d'eau de pluie

- Le comité de gestion doit prendre quelques dispositions pour stopper la dégradation du sol au niveau des classes,
- Le contrôle doit veiller à la correction des malfaçons et à la pose du pax alu avant la réception définitive des travaux

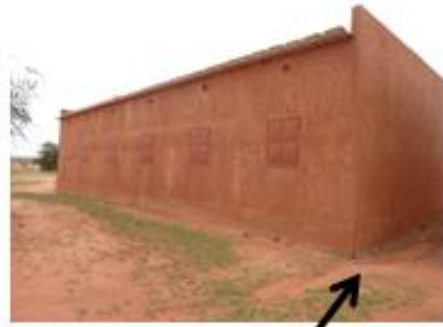
Façade arrière : écoulement des eaux

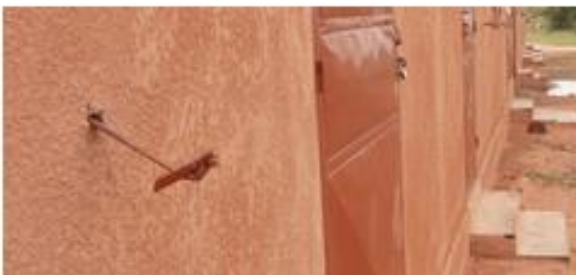
Arrêtoir mal scellé

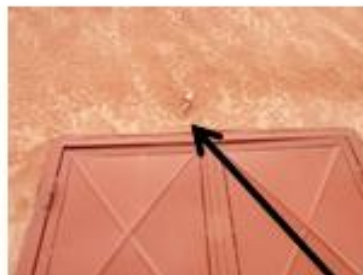
Réglette étanche de 120 déposée

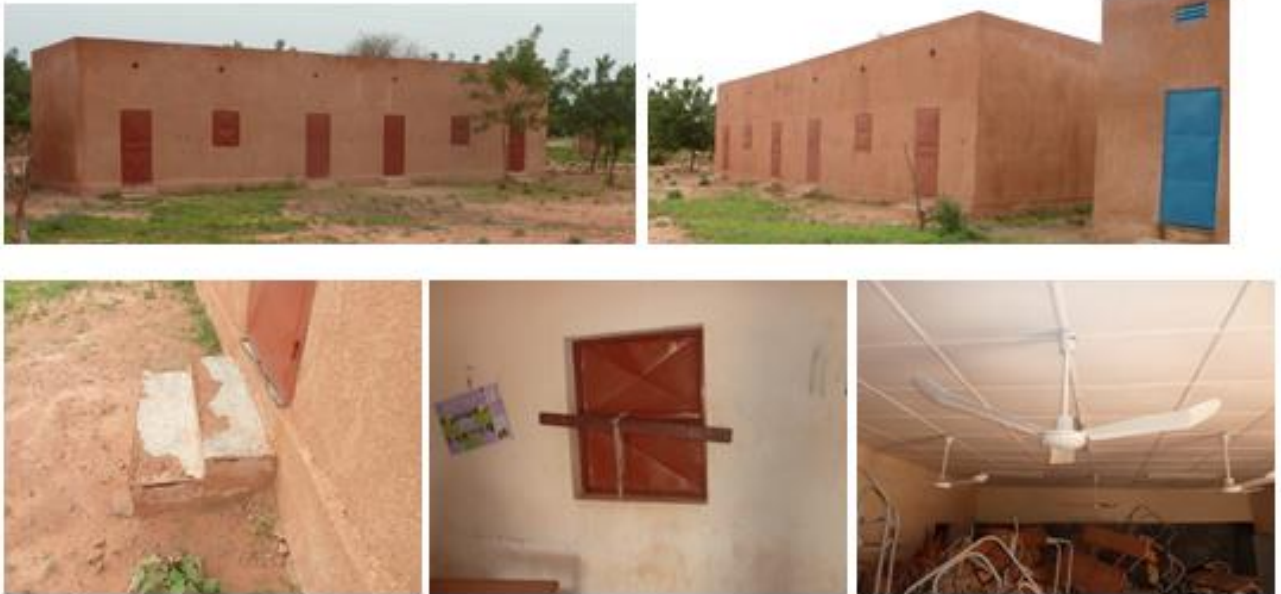
- Les classes ne présentent pas de fissures,
- Le relevé d'étanchéité en pax aluminium n'est pas réalisé,
- La chape de quelques marches d'escalier est dégradée,
- La fermeture des fenêtres est non opérationnelle dans l'ensemble,
- Les réglettes étanches de 120 sont déposées.

Il convient que le contrôle veille à la pose de crochet de qualité au niveau des fenêtres, à la correction des malfaçons et à la pose du pax alu avant la réception définitive des travaux.

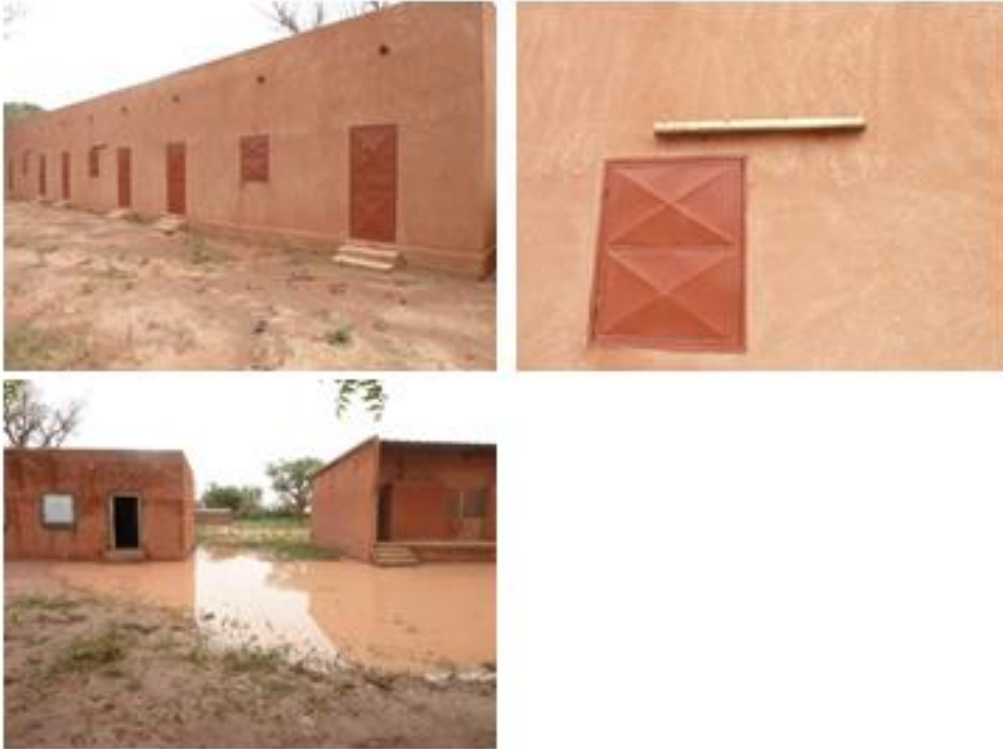
- La mission n'a pas pu visiter l'intérieur des classes qui sont fermées,
- Les classes ne présentent pas de fissures,
- Le relevé d'étanchéité en pax aluminium n'est pas réalisé,
- Les eaux de pluie stagnent dans la cour et menace sérieusement toutes les classes de l'établissement.

Le comité de gestion doit prendre des mesures urgentes pour solutionner le problème de stagnation des eaux de pluies.

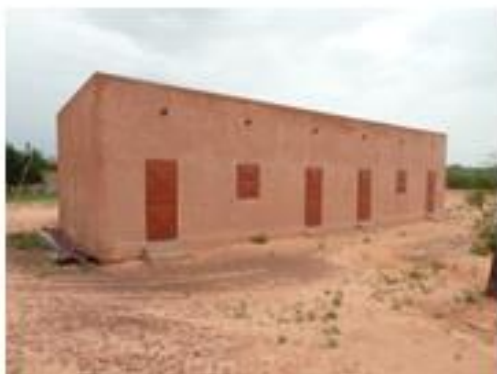
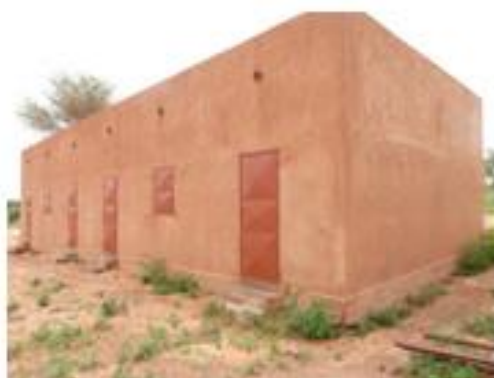
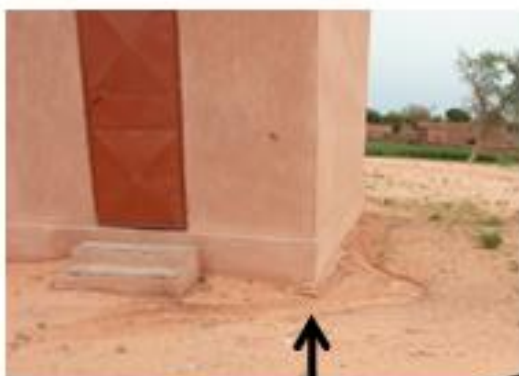
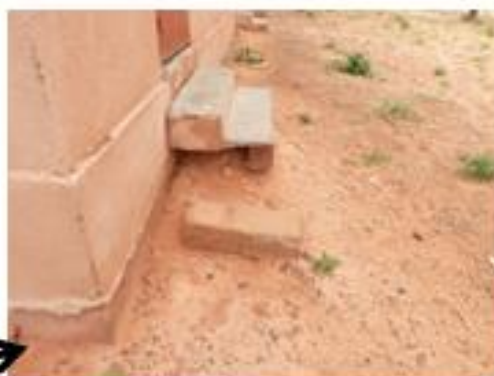
- La mission n'a pas pu visiter l'intérieur des classes qui sont fermées,
- Les classes ne présentent pas de fissures,
- Les marches d'escalier d'une classe sont à réhabiliter,
- Le relevé d'étanchéité en pax aluminium n'est pas réalisé,
- L'érosion hydrique menace le soubassement des classes.

Erosion hydrique

- Le comité de gestion doit prendre quelques dispositions pour stopper la dégradation du sol au niveau des classes,
- Le contrôle doit veiller à la correction des malfaçons et à la pose du pax alu avant la réception définitive des travaux.

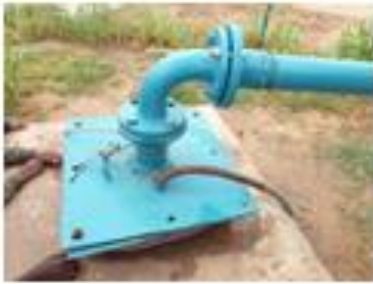
- A la date de la visite, la pompe est en panne depuis 2 semaines,
- Le réseau comporte quelques fuites d'eau,
- L'assemblage au niveau de la tête de forage comporte des insuffisances (les platines ne sont pas bien assemblées et le tuyau est incliné)

Tête de forage

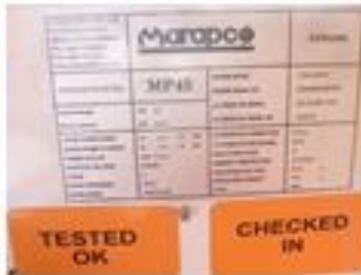
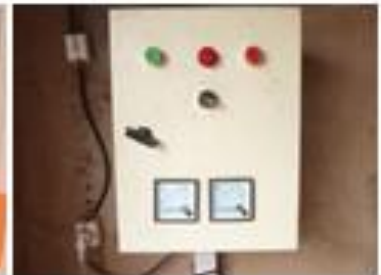
Coffret acheté par la mairie

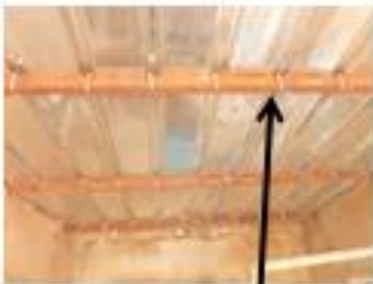
Tube carré sans peinture ni
feutre bitumé

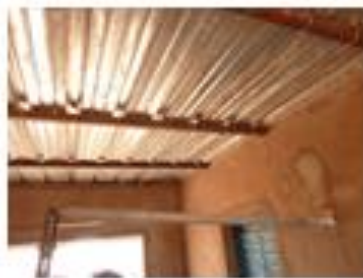
Toiture non étanche

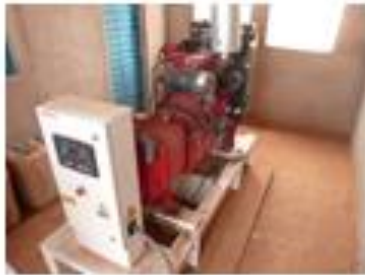
Groupe en bon état mais trempé à chaque pluie

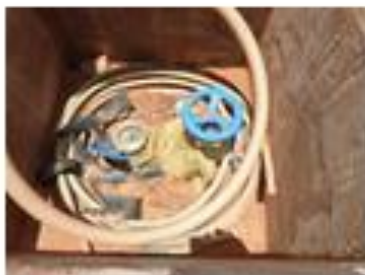
- Le réseau comporte quelques fuites d'eau,
- Le manomètre ne fonctionne pas,
- La portée du tuyau de l'équipement de forage est grande,
- Les 4 robinets de la rampe ont été remplacés par des branchements individuels desservant des habitations,
- Les pièces de rechanges ne sont pas fournies,
- La toiture de l'abri groupe n'est pas étanche et le groupe électrogène se trouve mouillé en temps de pluie,
- Le périmètre de la clôture grillagée est de 65 ml au lieu de 80ml prévu dans le devis, le diamètre fil galvanisé du grillage est inférieur à 2mm au lieu de 2.5mm prévu, la mise en œuvre des poteaux en béton armé comporte des insuffisances,
- Le service technique n'a pas eu les moyens lui permettant d'assurer un contrôle régulier des travaux.

Fuite au niveau de regard

Les fuites constatées au niveau des vannes dues à un problème de joint ont été réparées depuis le passage de la mission d'audit,

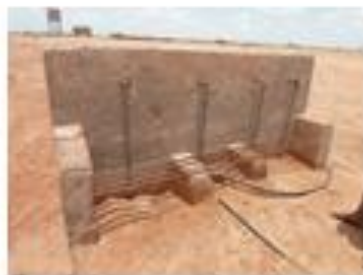
Robinets de la rampe enlevés

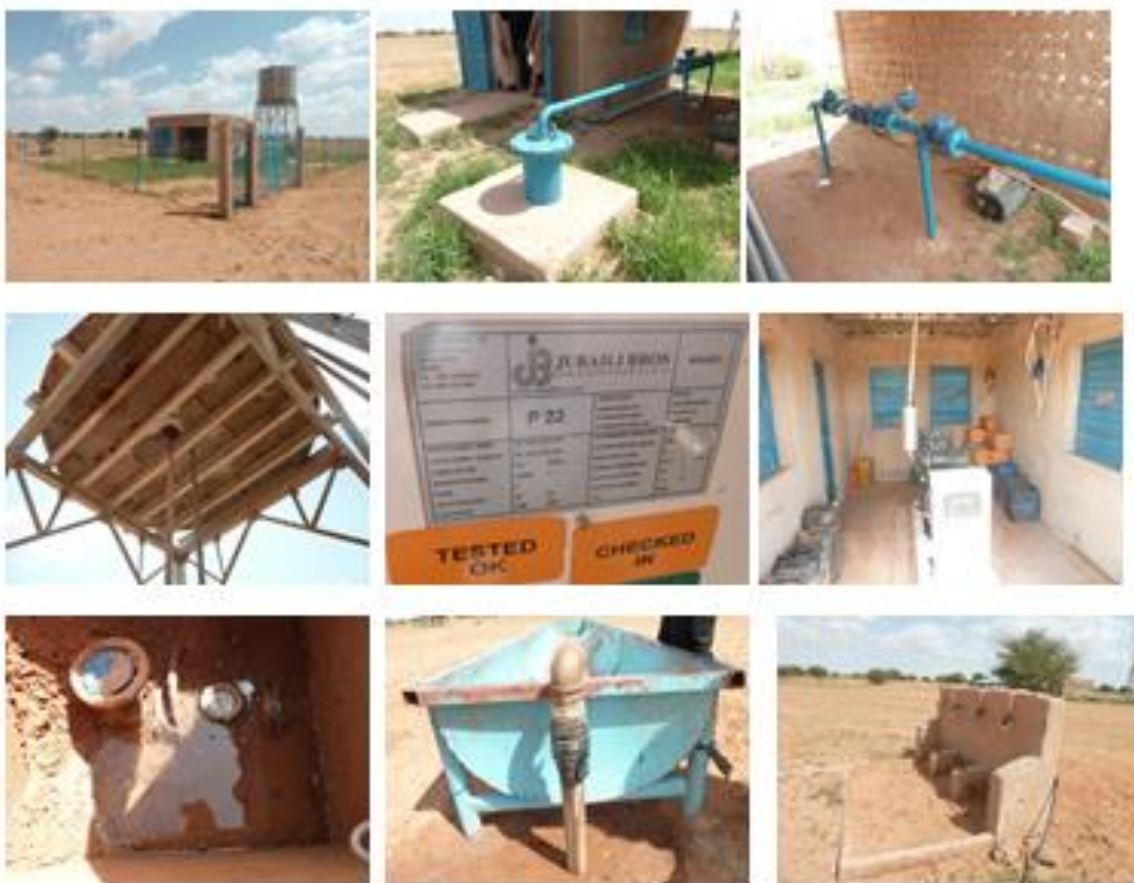
- L'entreprise a installé un groupe de 22KVA en lieu et place de celui de 17KVA prévu dans le devis,
- Le château d'eau est non fonctionnel pour cause d'importante fuite d'eau,
- Le remplissage du château prend trop de temps, il faut environ 5h pour remplir le château de 30m³ au lieu de 3h de temps au maximum,
- Le réseau comporte quelques fuites d'eau,
- La portée du tuyau de l'équipement de forage est grande,
- Les 4 robinets de la rampe ont été connectés à des branchements individuels desservant des habitations,
- Les pièces de rechanges ne sont pas fournies,
- Le périmètre de la clôture grillagée est de 75,60 ml au lieu de 80ml prévu dans le devis, le diamètre fil galvanisé du grillage est inférieur à 2mm au lieu de 2.5mm prévu, la mise en œuvre des poteaux en béton armé comporte des insuffisances.

Les fuites d'eau du réservoir de la station de pompage d'Inalgafiat ont été réparées et les réceptions définitives ont été prononcées depuis le 11 au 12 Aout 2016.

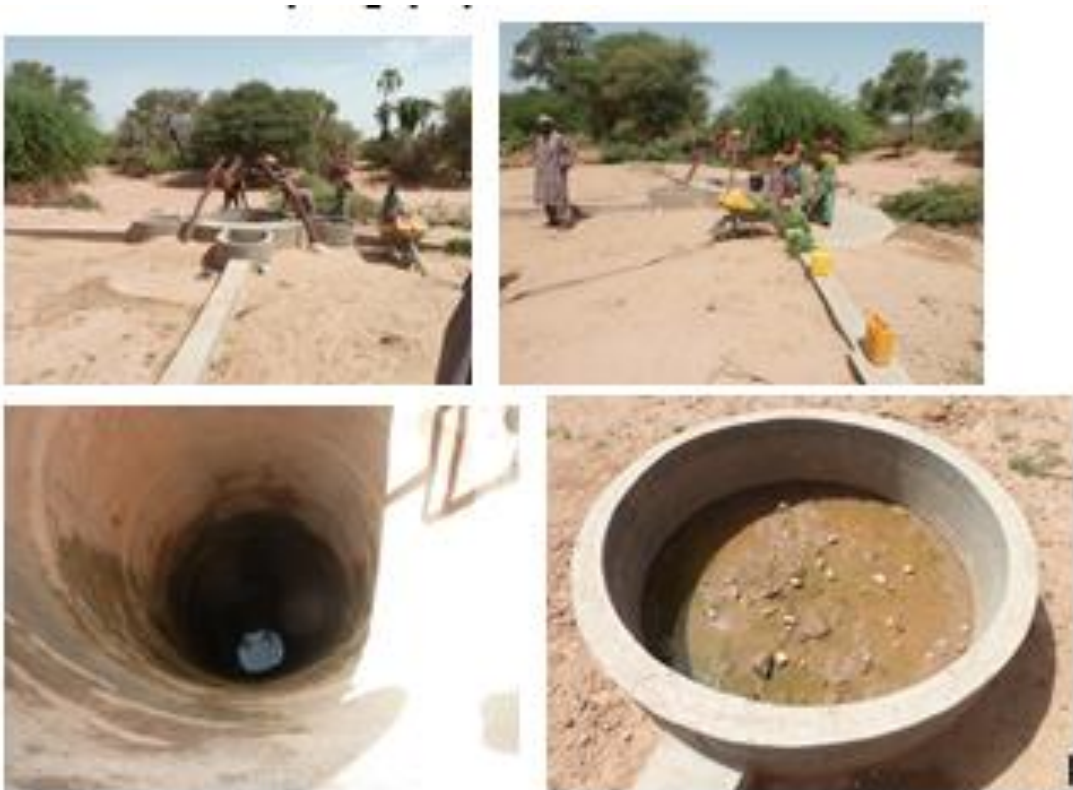
- La profondeur du puits est de 25m au lieu de 40m prévu dans le devis et le reliquat a permis la réhabilitation d'un puits qui se trouve dans les environs,
- La réception provisoire des travaux sans réserves a eu lieu le 06 mars 2016.

Le contrôle doit veiller sur le changement de la masse des travaux qui doit faire l'objet d'un avenant au marché qui formalise le procès-verbal de transfert de site.

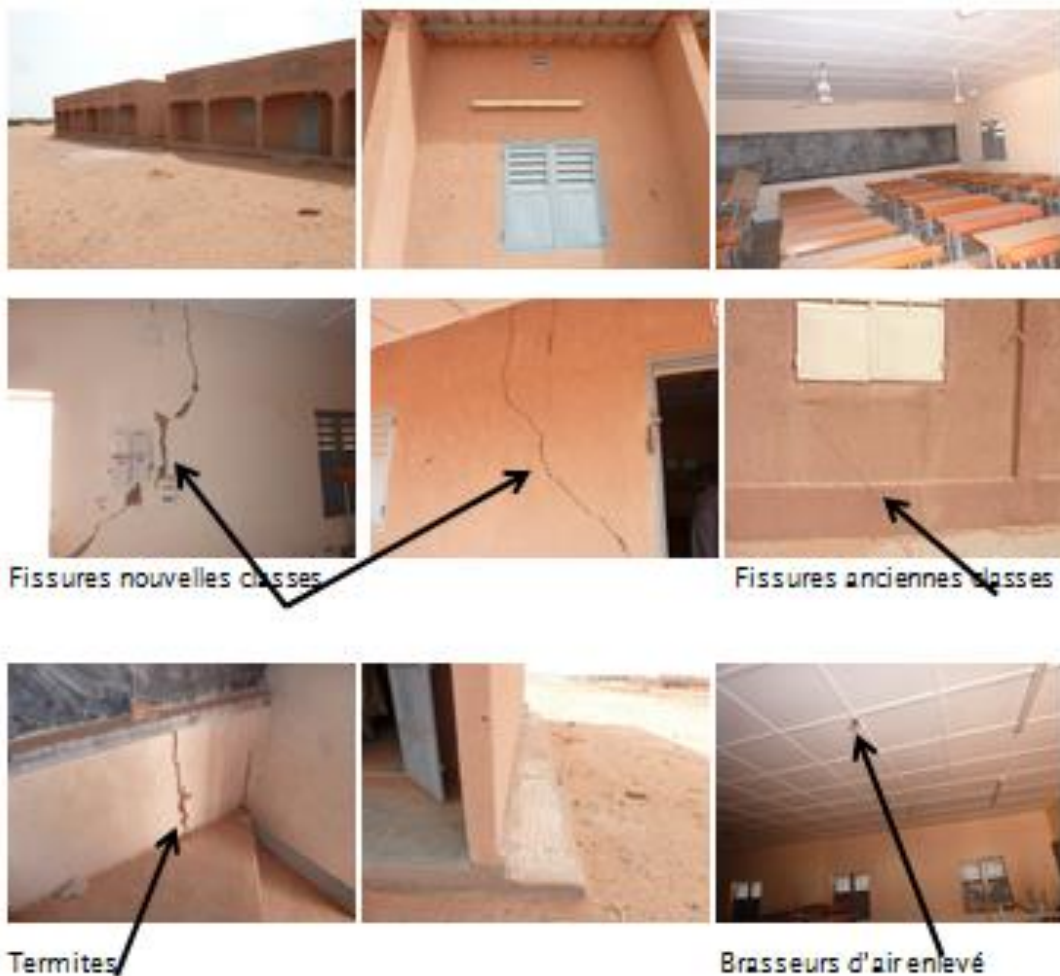
- Le brasseur d'air d'une classe a été enlevé,
- La présence de termites est constatée au niveau de certaines classes,
- Une classe présente des fissures préjudiciables. Les renseignements recueillis sur le site ont donné comme première explication la construction du bloc de classes sur un terrain instable. Une ancienne classe située dans la même zone présente des fissures similaires. Aucune étude du sol n'a été réalisée.
- La réception provisoire des travaux sans réserves a eu lieu le 06 décembre 2014.
-

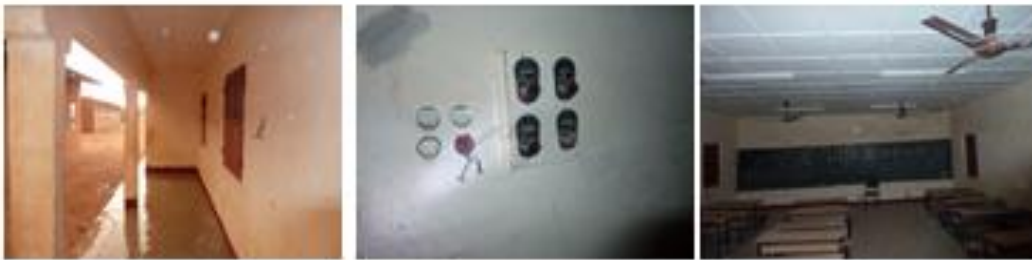
- les classes visitées sont bien réalisées,
- les interrupteurs et rhéostat ont été enlevés dans certaines classes laissant les fils électriques à nu sans aucune protection,
- la réception provisoire des travaux sans réserves a eu lieu le 27 décembre 2014.

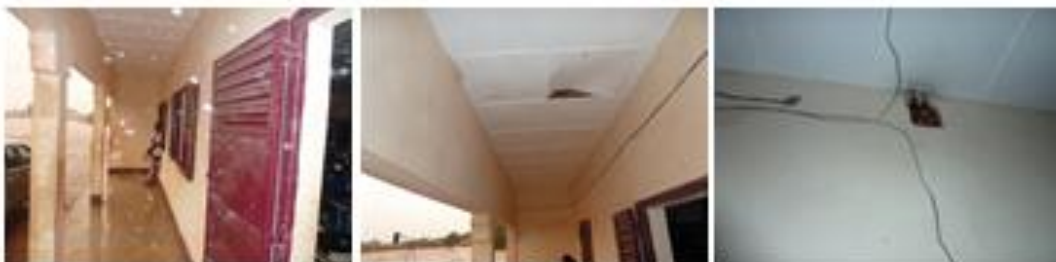
- Les classes visitées ne sont pas bien entretenues par les élèves,
- L'installation apparente effectuée après travaux et le boîtier noirci porte à croire qu'il y a eu un court-circuit au niveau d'une classe,
- La réception provisoire des travaux sans réserves a eu lieu le 27 décembre 2014.

Nous recommandons dorénavant une étude de sol pour des constructions dans des zones à sol instable.
