AGENCE DE REGULATION DES MARCHES PUBLICS (ARMP)- NIGER

MARCHES PUBLICS DU LOT 3 : REGIONS DE DIFFA, MARADI ET ZINDER

RAPPORT D'AUDIT DE MATERIALITE PHYSIQUE DES MARCHES PUBLICS

Période du 01 janvier 2014 au 31 décembre 2014

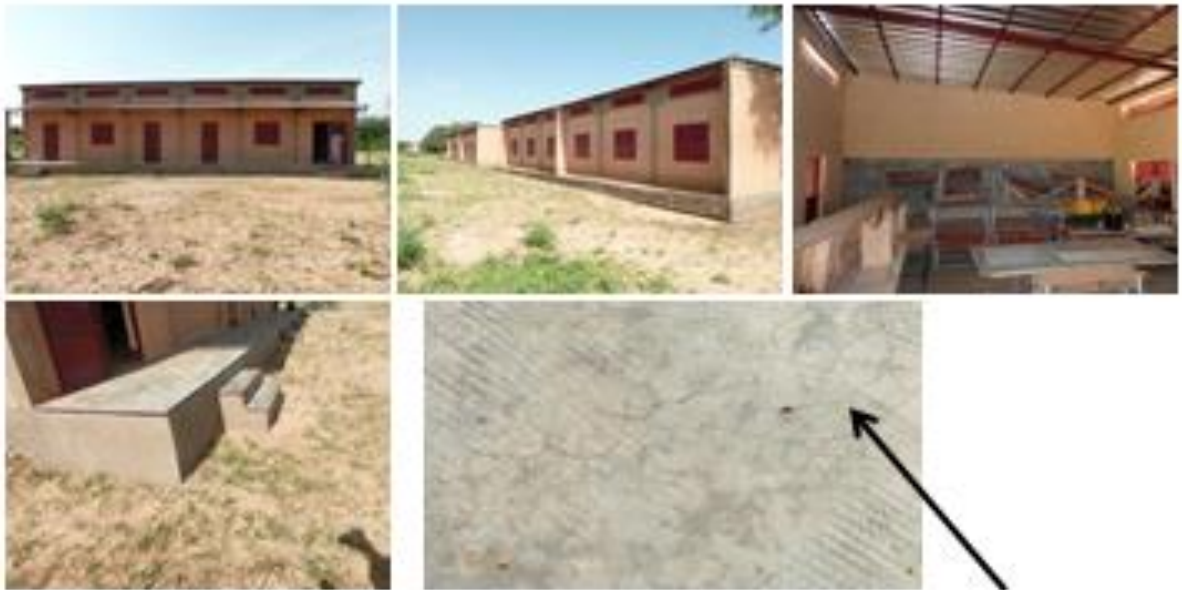
- La chape sol n'a pas été bouchardée,
- Le feutre bitumé sur les pannes n'existe pas,
- La rampe non réalisée, figure dans le devis estimatif alors que le devis descriptif et les plans n'en font pas cas,
- Le soubassement d'un bloc de 2 classes commence à être dénudé par l'érosion hydrique,

Faïençage de la chape

Les observations faites sur le feutre bitumé et le soubassement attaqué par l'érosion hydrique seront prises en compte à la réception définitive conformément au contrat de l'entreprise.

Au terme de la visite des salles de classes réalisées, Il convient que l'entreprise prenne des dispositions nécessaires pour la correction des malfaçons avant la réception définitive des travaux surtout au niveau des fermetures des portes et fenêtres.

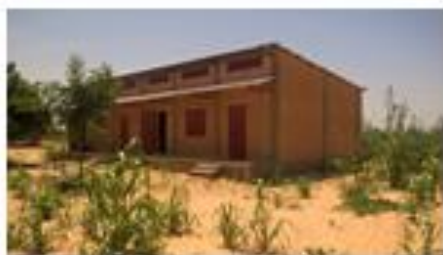
Crochet hors usage

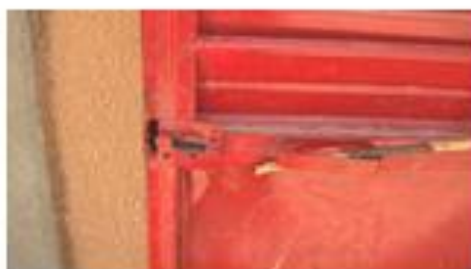
Cornières des
terresses.

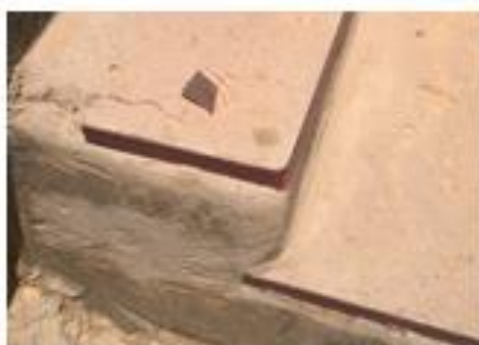
Cornière marche

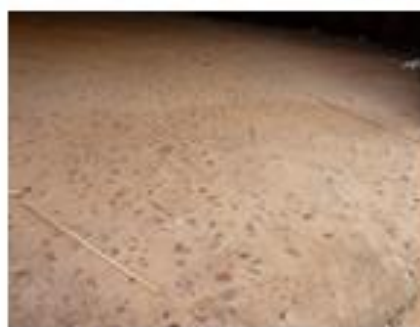
- La chape sol n'a pas été réalisée,
- Le feutre bitumé sur les pannes n'existe pas,
- La rampe non réalisée, figure dans le devis estimatif alors que le devis descriptif et les plans n'en font pas cas,
- Le scellement des dormants des menuiseries est mal fait,
- Les crochets et loquets utilisés pour la fermeture des portes et fenêtres sont hors usages à plusieurs endroits car de mauvaises qualités,
- La peinture sur les menuiseries est insuffisante et la peinture anti rouille et la peinture à huile semble être la même,
- Les portes métalliques doivent être munies de paumelles de 100 et non celles de 80,
- La pose des cornières des terrasses a été mal faite,
- La toiture a été mal fixée sur les pignons,

Sol sans chape

La fixation du toit a été faite mais face aux aléas climatiques des dégradations mineures sont apparues et seront pris en compte en phase de la réception définitive comme prévu dans le contrat.

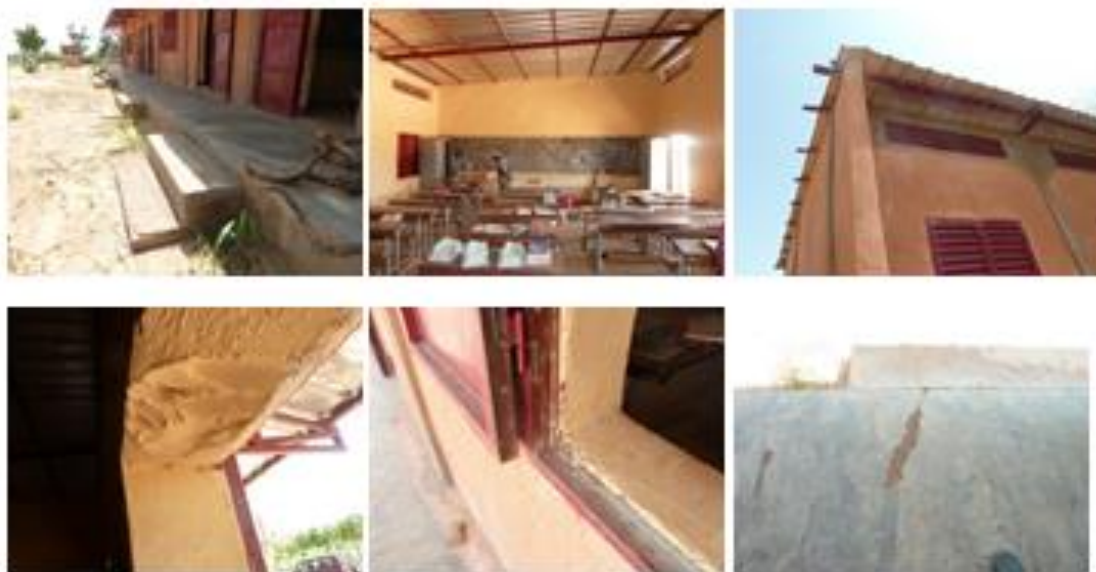
- La mesure des dimensions intérieures d'une classe est de 9mx6, 82m au lieu de 9mx7m prévue sur le plan,

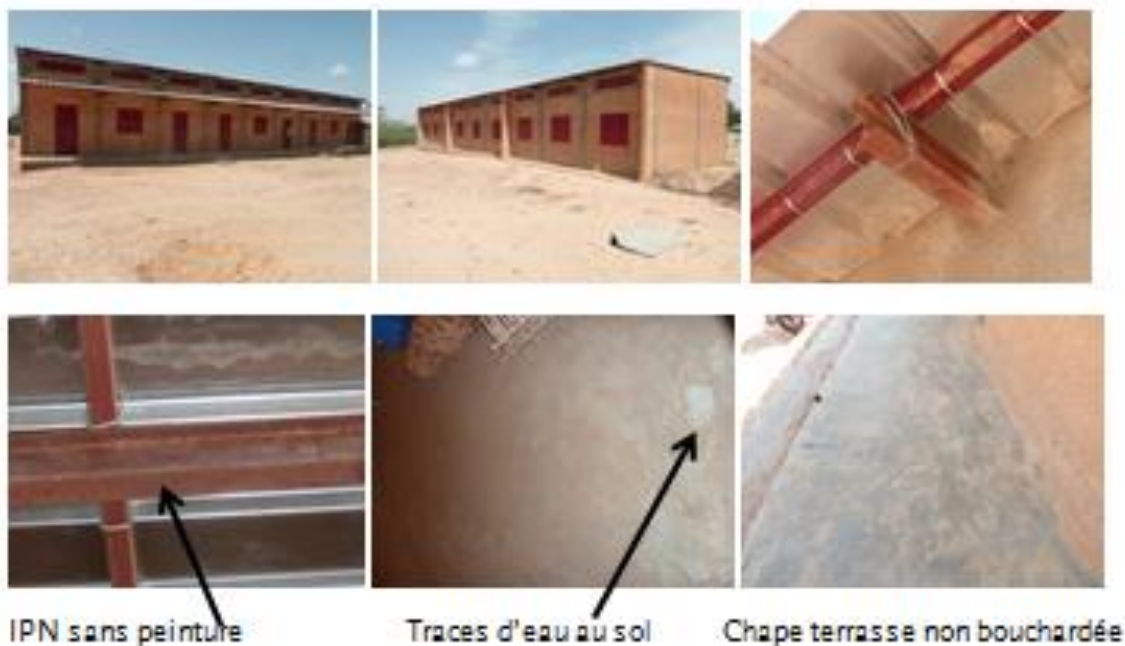
- Les profilés IPN posés n'ont pas de peinture,
- La toiture a un problème d'étanchéité : des infiltrations d'eau sont constatées au niveau des crochets de la toiture,

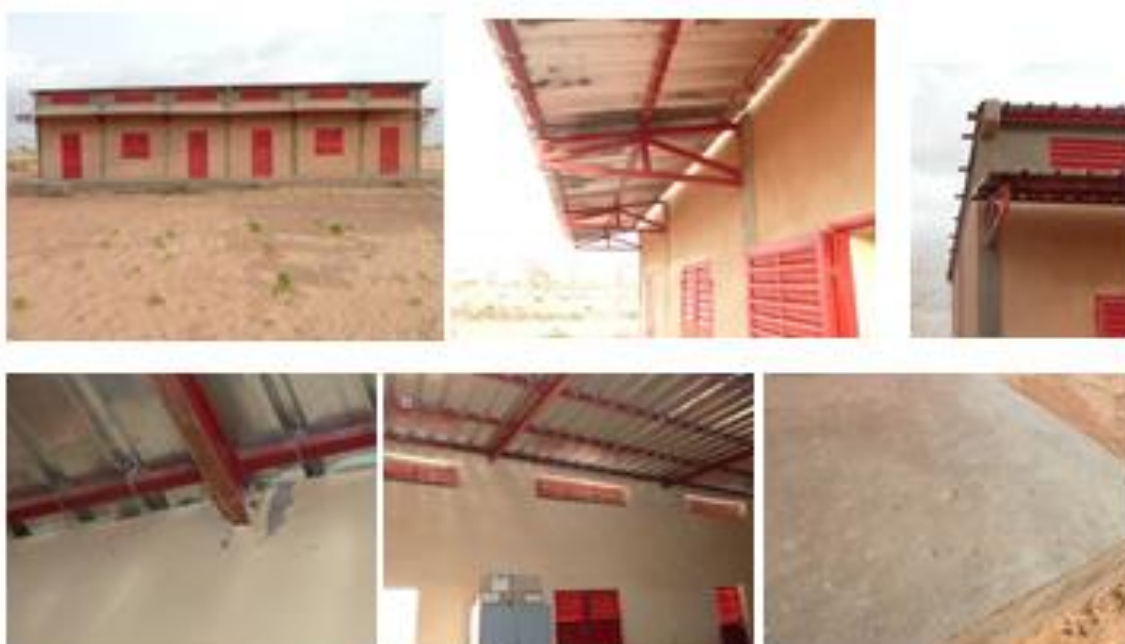
- La finition des travaux est identique aux classes de Dan Mairo,
- L'encrage des IPN à certains endroits présente des fissures,
- La réception provisoire des travaux a été prononcée le 11 janvier 2016 sans réserves.

Le contrôle doit veiller à ce que tous les manquements ou malfaçons soient mentionnés dans le procès-verbal de réception technique ou provisoire.

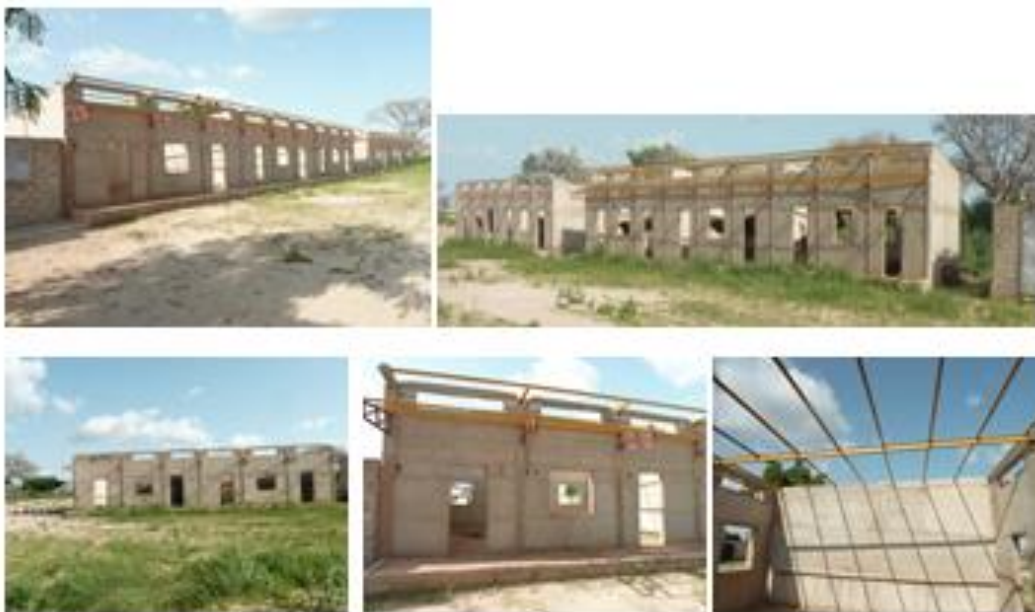
- Les classes sont inachevées,
- Les IPN et tubes carrés ont été posés sur 9 classes et il reste ceux du bloc de 2 classes,
- Le fer utilisé pour le ferrailage des structures en béton armé est non normalisé.

- Le contrôle doit veiller à l'utilisation de matériaux normalisés conformement au cahier des prescriptions techniques et aux normes en vigueur,
- Les dispositions constructives doivent être respectées,
- Les cahiers de chantier doivent être laissés sur les sites,
- Les responsables du CES d'Aguié ont été avisé de prendre des dispositions pour empêcher l'accès des classes aux enfants.

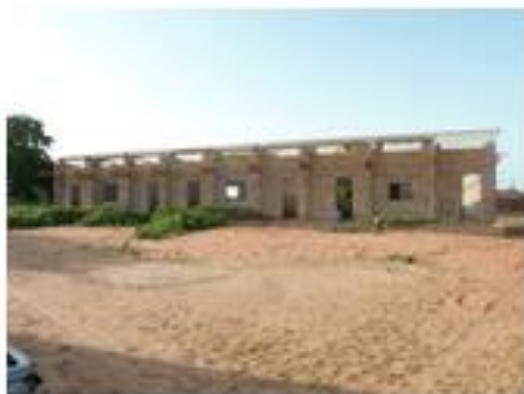
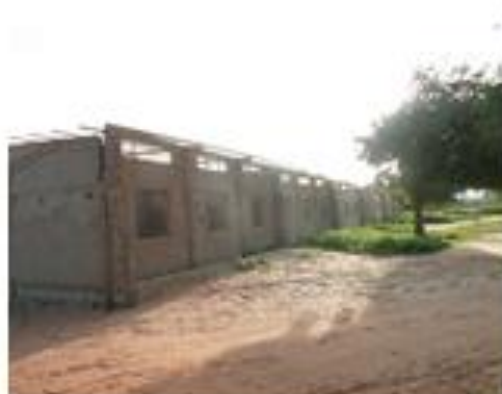
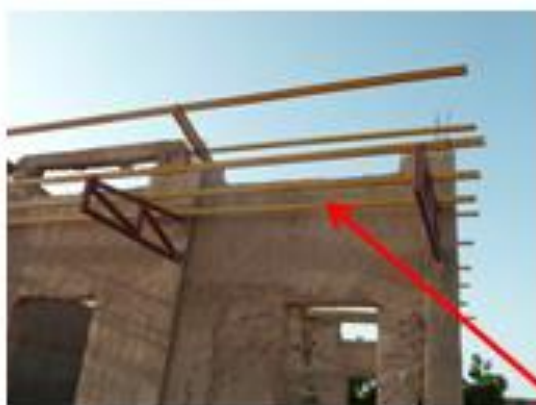
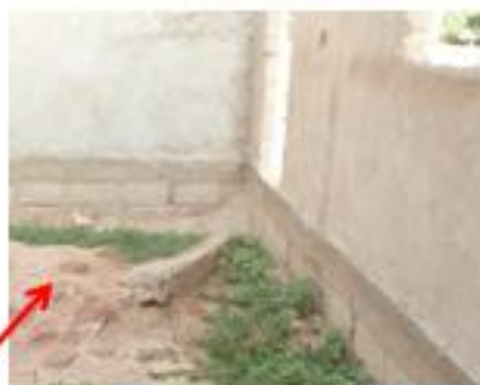
- Même observations que Tchadoua,
- Le bloc de 2 classes a été implanté dans une zone de passage des eaux de pluies provenant de la ville,
- Certaines structures en béton armés non scellées se détachent alors que le chantier n'est pas fermé aux enfants qui s'amuse,
- Les enduits ciments ne sont pas bien exécutés.

Chainage haut tombé dans la classe

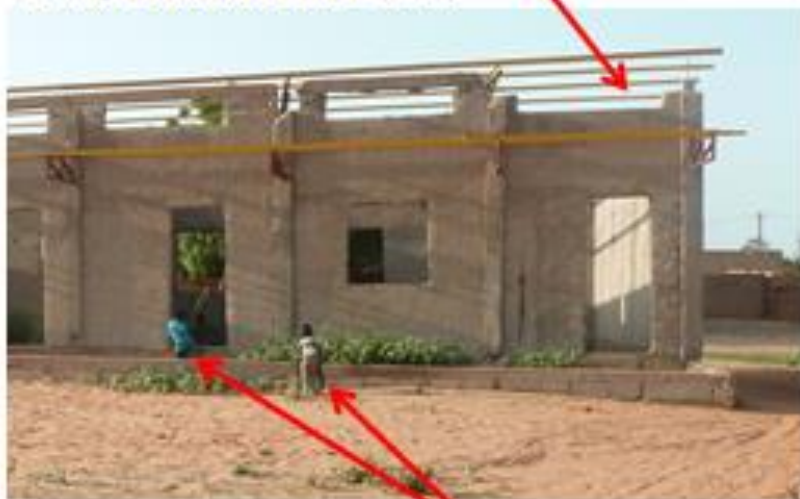
Enfants qui s'amuse au niveau des classes

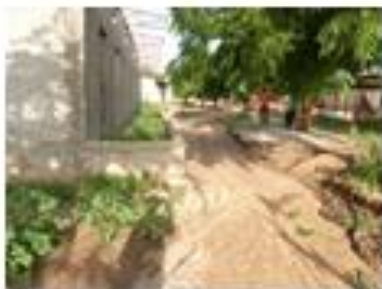
Erosion hydrique

Le bloc du CES d'Aguié a été implanté depuis octobre 2014 et ce dernier a connu deux saisons de pluies sans être menacé par celles-ci.

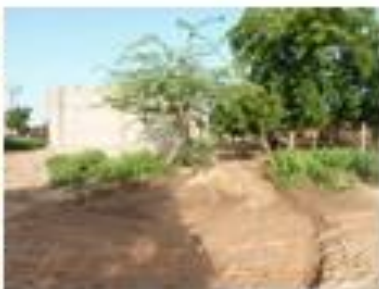
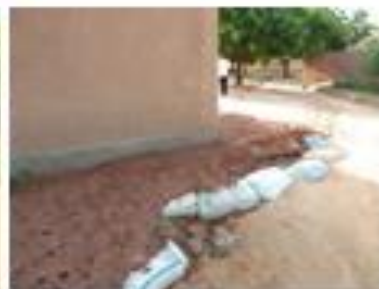
Protection ancienne classe

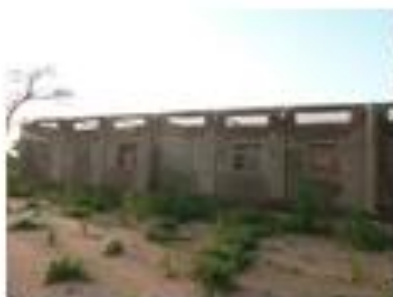
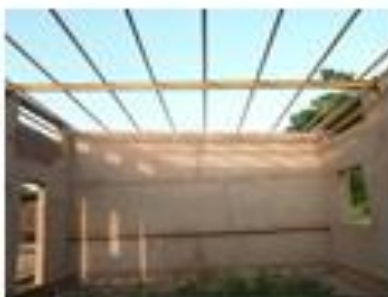
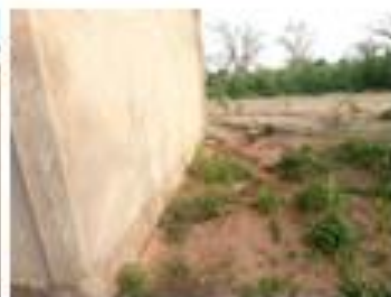
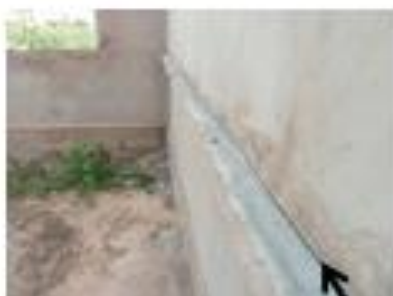
Pose craie désolidarisé du mur

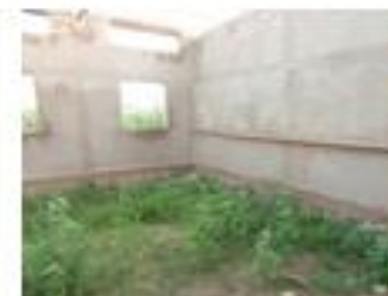
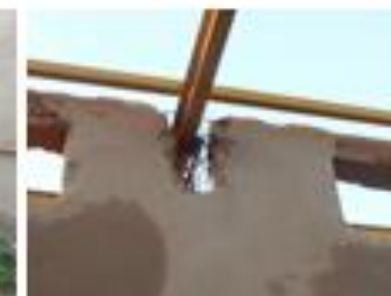
Absence de platine d'encrage

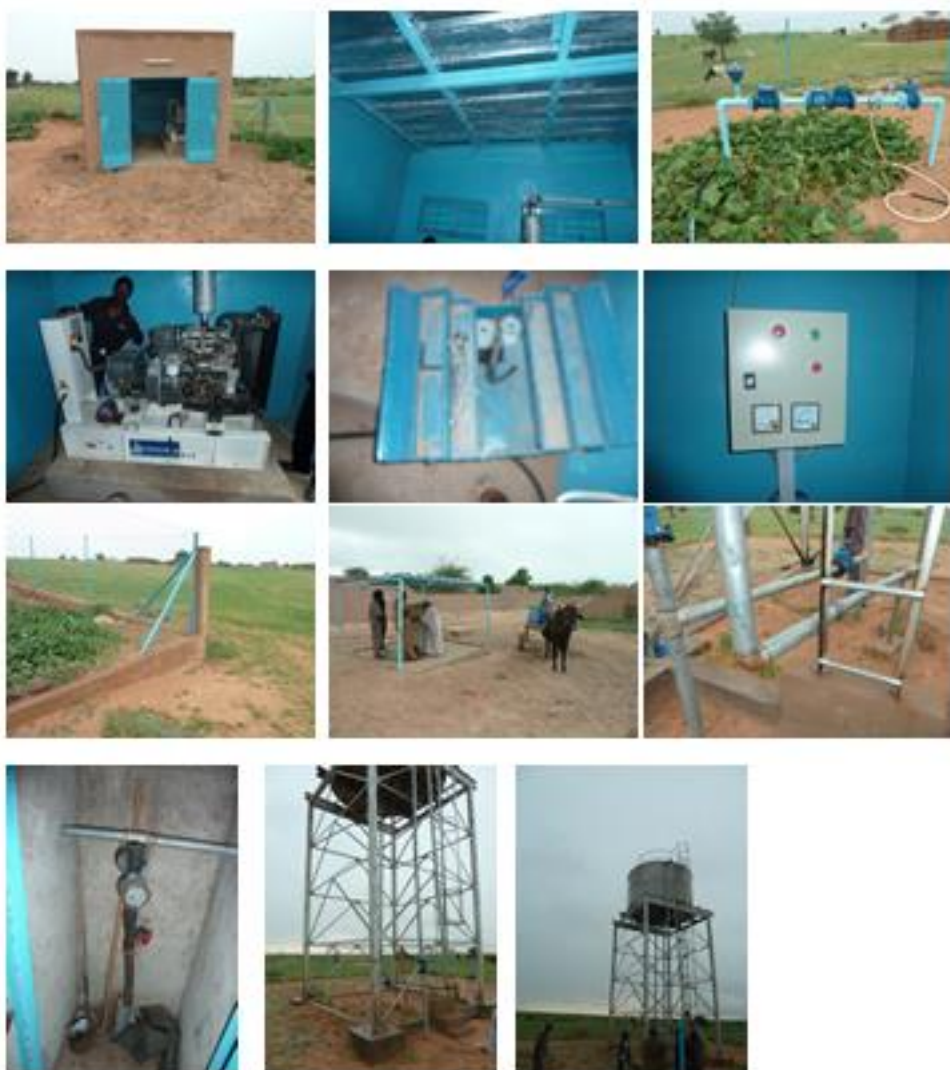
- Le forage ne fait pas partie du présent marché,
- Le surveillant a amené une partie des clés de la boîte à outils chez lui,
- La clôture grillagée a un périmètre de 60,60ml au lieu de 56 ml prévu dans le marché,
- Le grillage est en fil de fer galvanisé de diamètre supérieur à 2mm,

Il convient que les responsables de gestion de la mini AEP doivent former le personnel nouvellement embauché à la maintenance.

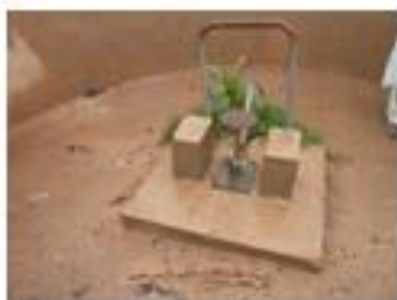
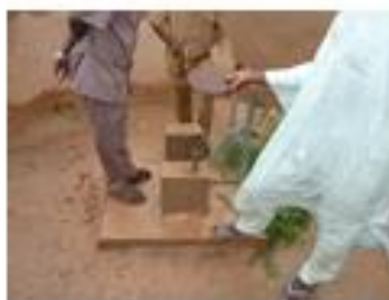
- Le forage a été réhabilité mais non fonctionnel au moment de la visite,
- La pédale est simplement posée sur le forage et ce dernier se trouve dans un état de mauvaise propreté.,
- Un exploitant privé a installé puis désinstallé un moteur pour moulin à grain sur le forage selon les informations recueillies auprès du chef de villages.

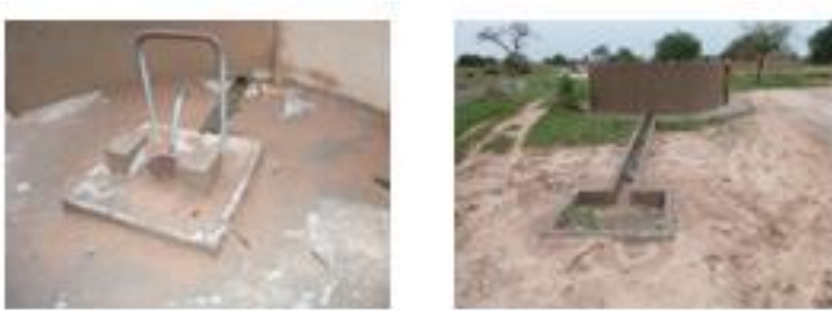
- Le forage a été réhabilité mais la pompe à motricité humaine (PMH) non fonctionnelle au moment de la visite,
- Le forage est tombé en panne environ 4 mois après la réhabilitation.

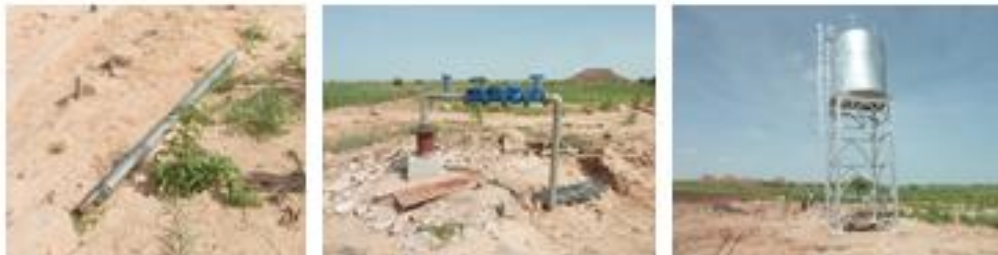
- La Pompe à motricité humaine a été réhabilitée et fonctionnelle (selon le Chef de village),
- Une fois sur le site, la mission d'audit a constaté que le forage est entrain d'être transformé en poste à eau.

Ancienne pompe

Nouvelle installation d'un poste à eau

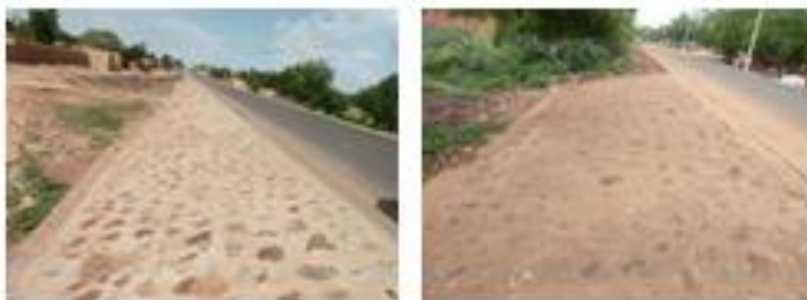
- Les différents ouvrages de protection visités sont en bon état. Cependant l'absence des documents (plans et devis) ne permet de donner une appréciation quantitative,
- Il a été constaté l'absence de signalisation horizontale au niveau du ralentisseur visité.

Protection en perré maçonné à Toudoun Agoua

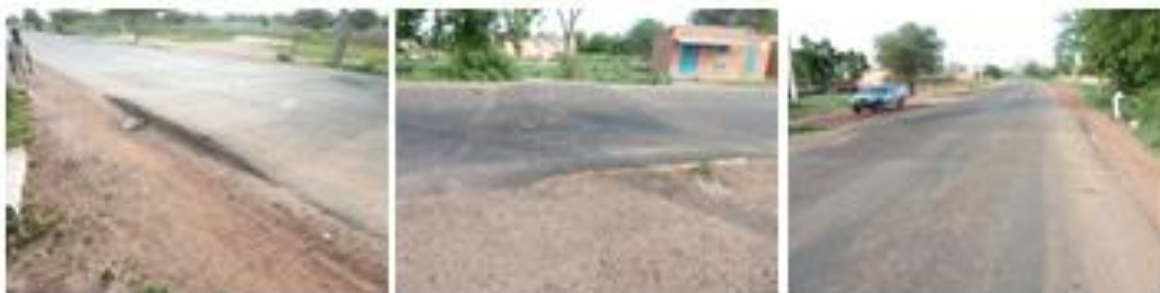
Ralentisseur de Takeita sans signalisation horizontale
